GMT 400/900服务公告

服务通知

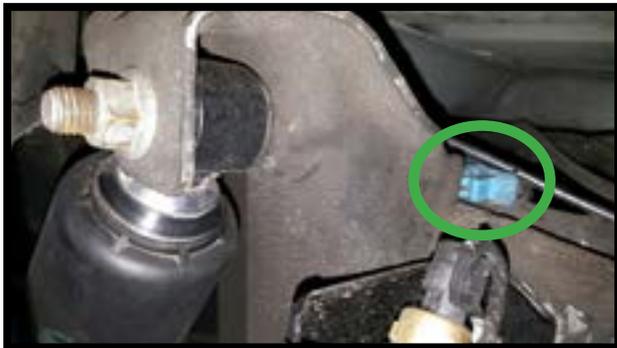
ABS线束

在更换上述车辆的后减震器并需要拆装减震器顶部安装螺栓时，ABS线束的蓝色电气连接很可能会被拔下。在更换后减震器之后，遇到该报错信息时，请检查位于车辆两侧、上避震塔后侧车架横梁上的两个接头。确保连接良好，然后重新启动车辆。
